N27d

Prüfung von Glasfaser-Trockengelege auf Falten

Thomas Beller, Christian Ziep, Johann H. Hinken,
FI Test- und Messtechnik GmbH

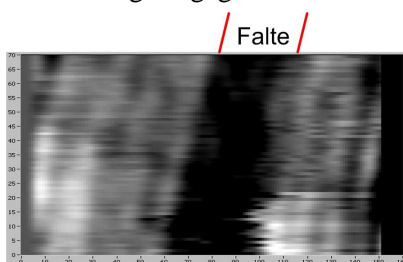
Bild 1: Prüfobjekt mit Falte, Mikrowellen-Scan

Bild 1 zeigt den Mikrowellen-Scan im Bereich der Falte als schwarzer Streifen ist sie deutlich zu erkennen

Ein Prüfobjekt von 40 Lagen Glasrovingewebe wurde in einem Kunststoffstoffsack evakuiert. Dabei wurden zwei Defekte eingebracht: 1.) Eine Falte in einer Glasfaserlage in ca. $\frac{3}{4}$ der Gesamttiefe und 2.) eine Welle in einer Glasfaserlage ebenfalls in ca. $\frac{3}{4}$ der Gesamttiefe. Zur Realisierung dieser Welle wurde eine Lage geknickt und in den Stapel eingelegt, bevor Vakuum gezogen wurde.

Die Prüfung wurde durchgeführt im Mikrowellenreflexionsverfahren bei einer Prüffrequenz von 24 GHz. Dabei wurde das Prüfobjekt mäanderförmig abgescannt. Die so gewonnenen Daten wurden als C-Scan in Schwarz-Weiß-Darstellung ausgegeben.
