## Mikrowellenbasierte zerstörungsfreie Prüfung von GFK-Strukturen

Die mikrowellenbasierte zerstörungsfreie Prüfung (MW-ZfP) ist geeignet, elektrisch isolierende Materialien und Bauteile aus ihnen auf Defekte hin zu prüfen. Hier sollen einige Beispiele für die Prüfung von Strukturen aus glasfaserverstärktem Kunststoff (GFK) gegeben werden.

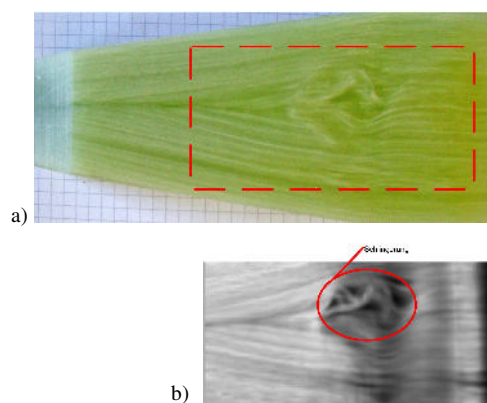
Bild 3: Abschnitt einer GFK-Blattfeder mit Schlingung (IFC Composite GmbH). a) Fotografie. b) Mikrowellen-C-Scan mit Koaxialsonde

Blattfedern für Automobile werden neuerdings auch aus GFK gefertigt. Bild 3a zeigt als Foto ein angeschrägtes Ende einer solchen Blattfeder. Die Glasfaserbündel (Rovings) verlaufen im rechten, homogenen Teil unidirektional. Im linken Teil laufen sie keilförmig aufeinander zu. Der Übergangsbereich ist ungleichmäßig, er enthält eine Schlingung. Der rot markierte Bereich, etwa 85 mm x 50 mm groß, wurde mit einer Koaxialsonde bei 10 GHz abgescantt. Das Ergebnis ist im Bild 3b dargestellt. In großen Teilen reproduziert das Mikrowellenbild das fotografische Bild. Aber darüber hinaus sind Details zu erkennen, die im fotografischen Bild nicht zu erkennen sind. Diese stammen aus tieferen GFK-Lagen, die visuell nicht erkennbar sind.

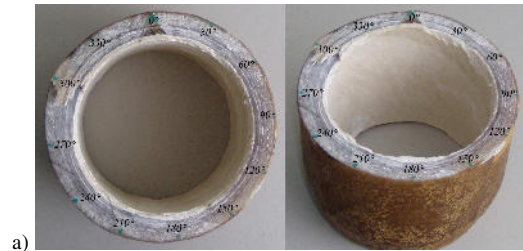
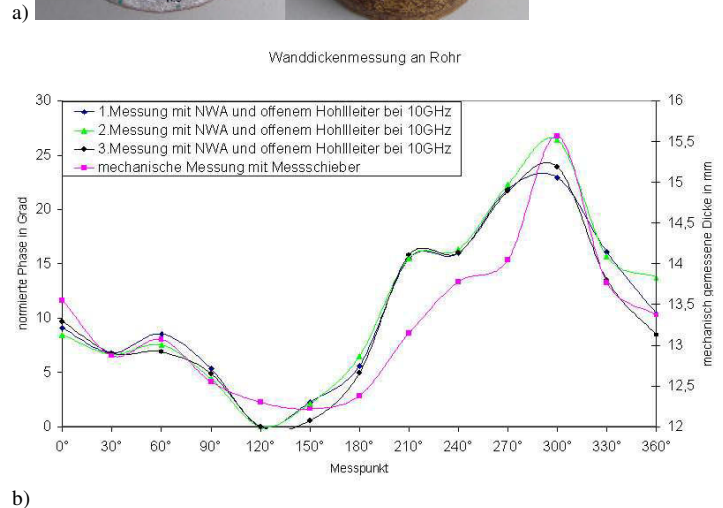
Bild 4: Wanddickenmessung von GFK-Rohr. a) Foto des vermessenen Rohrabschnittes. b) Mechanische und mikrowellenbasierte Messergebnisse

Bild 4a zeigt Fotos eines GFK-Rohres, dessen Wand über dem Umfang ungleichmäßig dick ist. An diesem Rohrabschnitt konnte die Wanddicke mechanisch gemessen werden. Die Ergebnisse sind in der violetten Kurve von Bild 4b dargestellt. In praktischen Gegebenheiten ist eine solche mechanische Messung zumeist nicht möglich, sondern nur eine Messung von außen. Hier bietet sich die MW-ZfP an. Die restlichen 3 Kurven in Bild 4b zeigen wiederholte Messungen mit einem Hohlleiterapplikator bei 10 GHz. Dargestellt ist die normierte Phase des reflektierten Mikrowellensignals. Es zeigt sich, dass die Reproduzierbarkeit sehr gut ist, und dass der Verlauf der mechanischen Messwerte auch durch die Mikrowellenmessung weitgehend wieder gegeben wird. Verbleibende Abweichungen sind vermutlich durch unterschiedliche Integrationsflächen bedingt.
