## Anwendungsbericht N28d

### Mikrowellenprüfung von GFK-Rohren mit Sand

FI Test- und Messtechnik  
GmbH

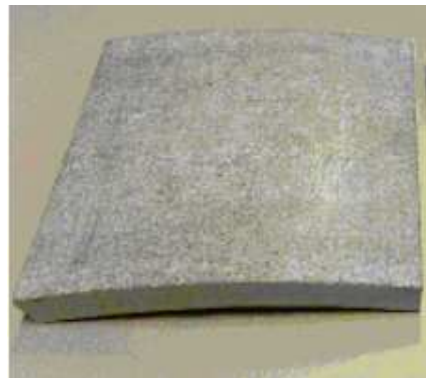
Bild 1: Gewölbte Platte mit Abmessungen 200 mm x 200 mm x 22 mm.

Zunächst wurde eine gewölbte Platte geprüft, siehe Bild 1. Zur Klärung der Prüfbarkeit durch die gesamte Dicke hindurch wurde auf der

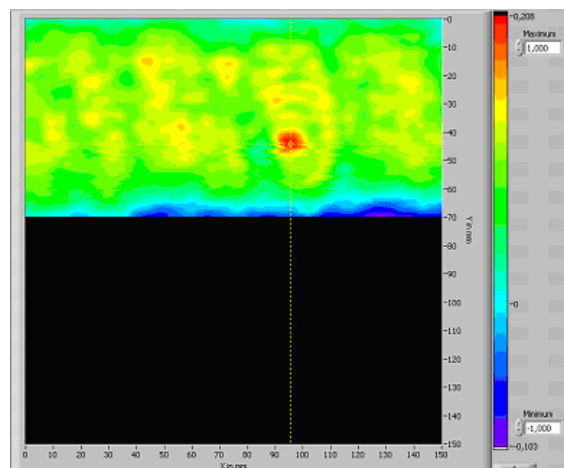
Bild 2: Mikrowellenscan von gewölbter Platte mit Metallplättchen an der Rückseite.

Rückseite (konkave Seite) ein Metallstück mit Abmessungen von 10 mm x 5 mm platziert. Dann wurde von der Vorderseite (konvexe Seite) geprüft. Bild 2 zeigt das Ergebnis in Falschfarbendarstellung. Das Metallplättchen ist als rote Anzeige deutlich zu erkennen, das Bauteil ist durch die ganze Dicke von 22 mm hindurch prüfbar.

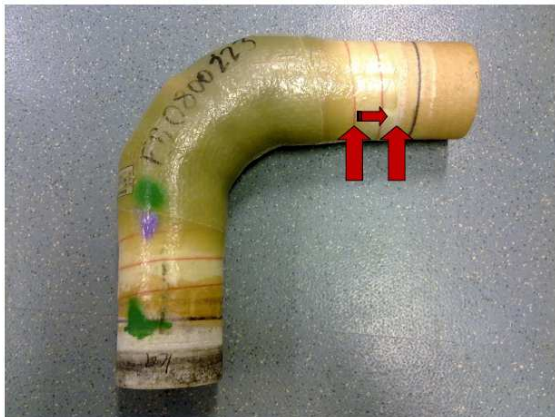
Bild 4: Rohrkrümmer aus GFK mit Sand. Wanddicke etwa 5 mm

Bild 4 zeigt ein weiteres untersuchtes Bauteil, nämlich einen Rohrkrümmer aus GFK mit Sand. An der Innenseite im Bereich der roten Pfeile wurde ein 10 mm x 5 mm großes Metallplättchen eingebracht. Zwischen den

dicken roten Pfeilen wurde der Umfang abgetastet, und das Ergebnis wurde, in die
